令和5年度  
重要文化財「古谿荘」  
玄関棟ほか8棟建造物保存修理事業  
第Ⅰ期修復現場見学会

補助事業名	
重要文化財「古谿荘」玄関棟ほか8棟建造物保存修理事業	
事業期間	事業の組織
令和3年11月～令和13年3月(予定) 第I期工事:令和3年11月～令和6年3月(予定)	事業主 一般財団法人 野間文化財団 設計監理 公益財団法人 文化財建造物保存技術協会 工事請負 株式会社 魚津社寺工務店
工事範囲	
建物全9棟の工事を期間を分けて実施	
工事内容	
屋根葺き替え・部分解体修理工事、耐震工事、防災工事等

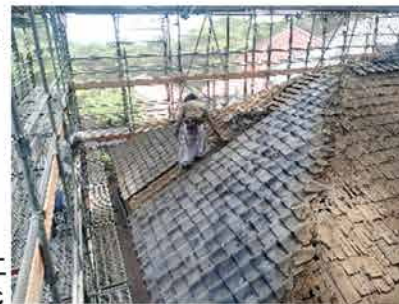
▲瓦屋根の解体

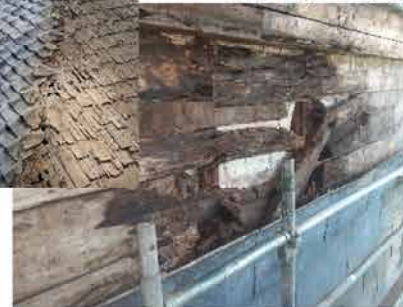
▼外部鉄板の解体

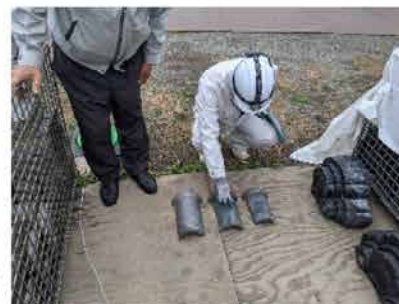
▲瓦の選別

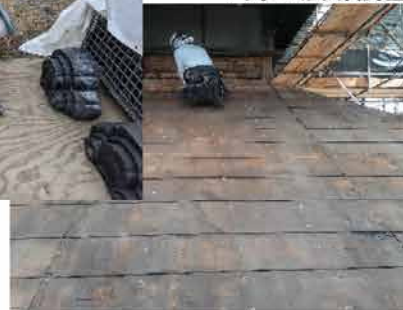
▼釘の痕跡調査

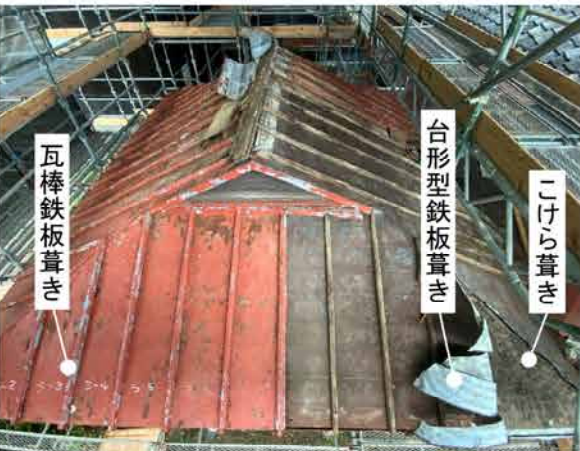
### 三種類の屋根が重なっていた

玄関の瓦棒鉄板葺きの金属屋根を解体していくと、下から異なる種類の金属屋根が現れました。それは、富士型とともれる台形の板金屋根でした。さらに、その板金屋根を解体すると、栗の木の板を細かく重ねたこけら葺きが現れました。このように、屋根の形状が何度も環境に合わせて変更されたことがわかりました。今回の修復工事では、文化財指定時の姿(瓦棒鉄板葺き)に戻すことに決定しました。

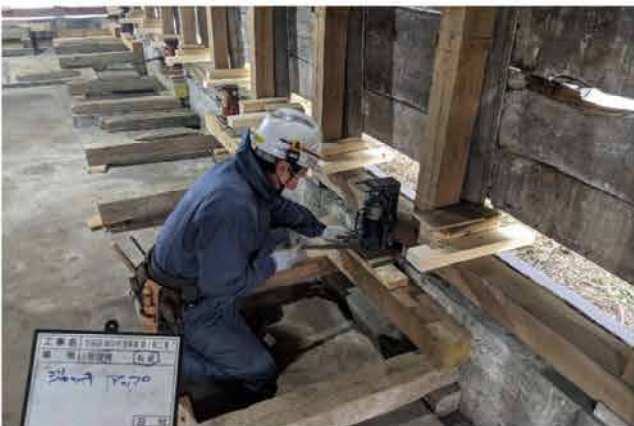
ジャッキアップの様子

板蔵の柱や土台はシロアリによって腐朽していました。ジャッキを使用し建物を東西1.5cmずつ交互に上げていき、最終的に9cm宙に浮かせました。そのままでは直すことができなかった傷んだ柱や土台を新しい木材に取り替えることができました。

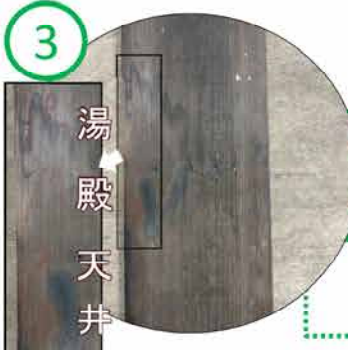
風呂場だった  
痕跡発見  
(朱墨が「湯殿天井板」と読める)

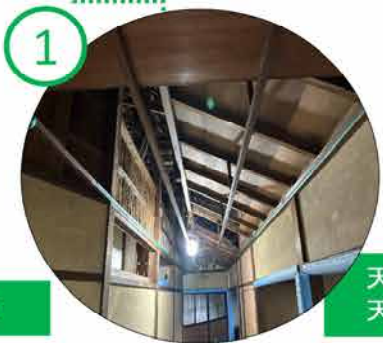
天井の上から  
天井を発見
