富士市
学校施設長寿命化計画

令和3年3月
富士市教育委員会

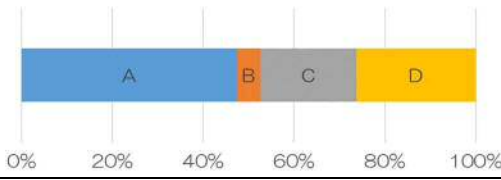
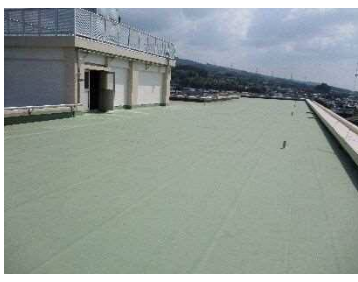
須津小北校舎（築後53年）

築後年数	評価の分布	A評価
築後 51年以上 旧耐震基準	校舎屋上のC、D評価は約50%を占め、保護コンクリートの劣化、防水シートの劣化による破れ、膨れが多数見られ、階下への雨漏れが認められる。 A、B評価の学校について、以前に防水改修が実施された学校が多く含まれる。

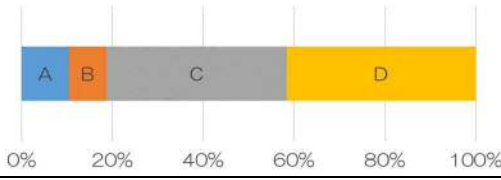
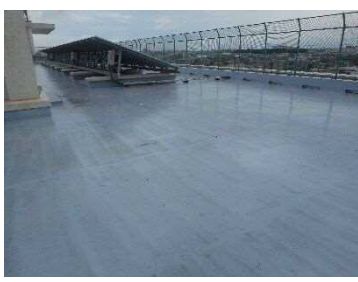
吉原小東校舎（築後38年）

築後 38～50年 旧耐震基準	校舎屋上のC、D評価は約80%を占め、保護コンクリートの劣化、防水シートの劣化による破れ、膨れが多数見られ、階下への雨漏れが認められる。 A、B評価の学校について、以前に防水改修が実施された学校が含まれる。

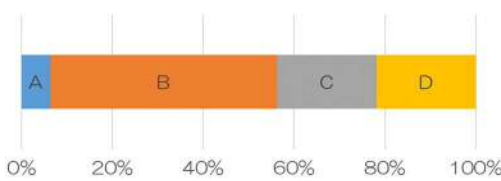
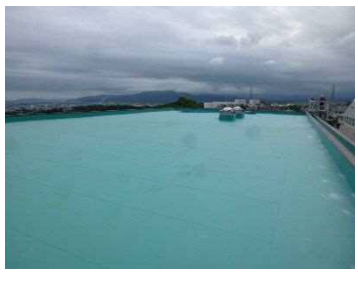
富士見台小南校舎（築後34年）

築後 21～39年 新耐震基準	D評価の学校については建築後、防水改修を1度も行っておらず、保護コンクリートの劣化、防水シートの劣化が多数見られた。

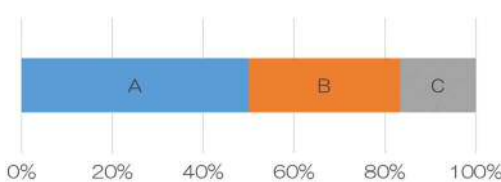
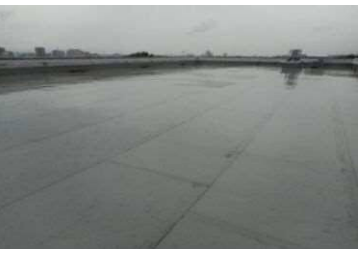
伝法小北校舎（築後12年）

築後 20年以下 新耐震基準	築後20年以下の対象となる学校は少なく、築年数が浅いためD評価は無く、C評価が約20%を占めている。防水シートの劣化による膨れ、しわが随所に見られた。

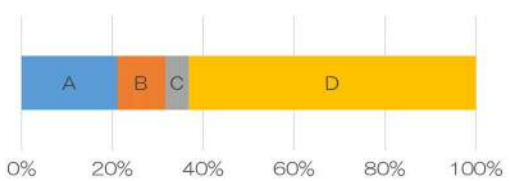
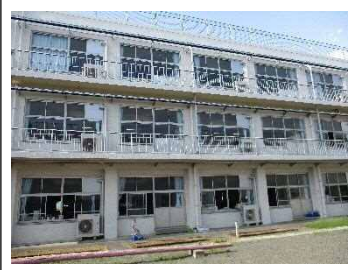
田子浦小北校舎（築後57年）

築後年数	評価の分布	A評価
築後 51年以上 旧耐震基準	校舎外壁のC、D評価は約70%を占め、塗膜の剥がれ、クラックが多数見られ、外壁からの漏水が認められる。

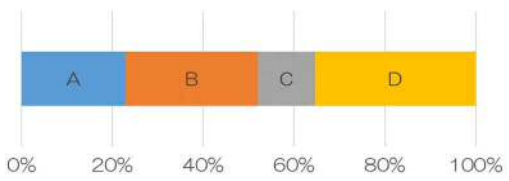
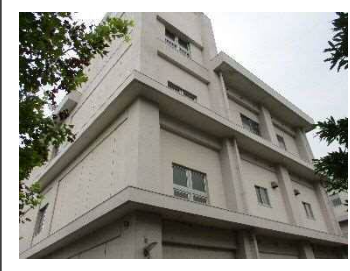
吉永第一小南校舎（築後38年）

築後 38～50年 旧耐震基準	校舎外壁のC、D評価は約50%を占め、塗膜の剥がれ、クラックが多数見られ、外壁からの漏水が認められる。

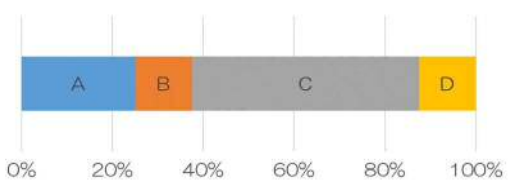
築後 21～39年 新耐震基準	C、D評価は60%以上を占める。開口部箇所からの内部への漏水が認められる。

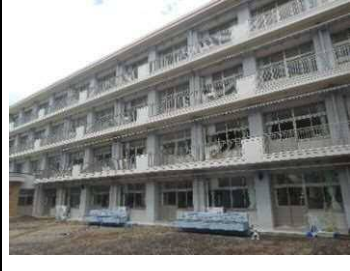
伝法小北校舎（築後12年）

吉原第一中中校舎（築後37年）  
築後 20年以内 新耐震基準	築後20年以内の対象となる学校は少なく、築年数が浅いためD評価は無く、A評価が60%以上を占めている。

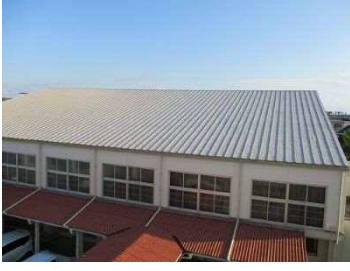
<p>0% 20% 40% 60% 80% 100%</p>	<p>田子浦小（築後49年）</p>

A	概ね良好
		B	局所、部分的に劣化が見られるが、安全上、機能上、問題ない。
		C	随所、広範囲に劣化が見られ、安全上、機能上、低下の兆しが見られる。
		D	劣化の程度が大きく、安全上、機能上に問題があり、早急に対応する必要がある。
屋根			
築後年数	評価の分布	A評価	
築後 31年以上	<p>体育館屋根のD評価は50%以上を占め、金属屋根の腐食、錆が多数見られ、屋根からの雨漏れが認められる。A評価の学校は、近年屋根改修が実施されている。</p>

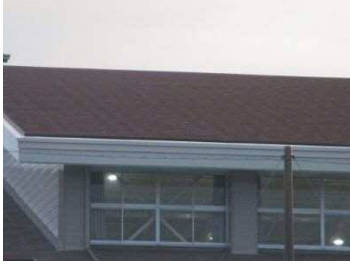
<p>0% 20% 40% 60% 80% 100%</p>	<p>富士中（築後28年）</p>

築後 30年以内	<p>D評価の学校は約50%を占め、大規模な屋根改修を一度も実施していない学校を多く含む。</p>

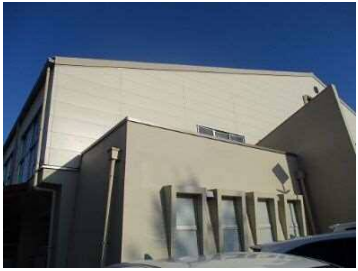
<p>0% 20% 40% 60% 80% 100%</p>	<p>田子浦小（築後49年）</p>

A	概ね良好
		B	局所、部分的に劣化が見られるが、安全上、機能上、問題ない。
		C	随所、広範囲に劣化が見られ、安全上、機能上、低下の兆しが見られる。
		D	劣化の程度が大きく、安全上、機能上に問題があり、早急に対応する必要がある。
築後年数	評価の分布	A評価	
築後 31年以上	<p>体育館外壁のD評価は、50%以上を占め、コンクリートの剥落、鉄筋の爆裂や開口部周囲のクラックが多数見られた。A評価の学校は、近年外壁改修が実施されている。</p>

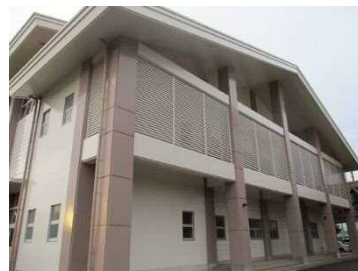
<p>0% 20% 40% 60% 80% 100%</p>	<p>富士中（築後28年）</p>

築後 30年以内	<p>D評価の学校は約50%を占め、大規模な外壁改修を一度も実施していない学校を多く含む。</p>
